# <技術報告>水準点の新設および維持管理について

# 水準点の新設および維持管理について

観測技術グループ 園田 忠臣

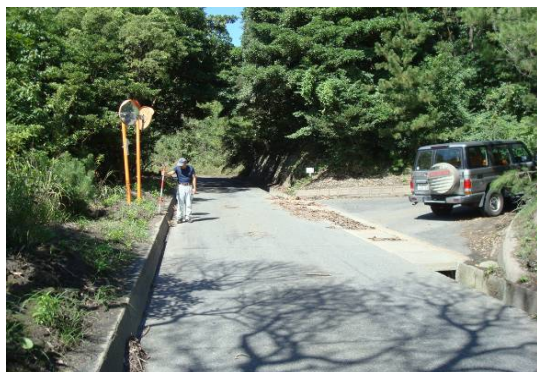
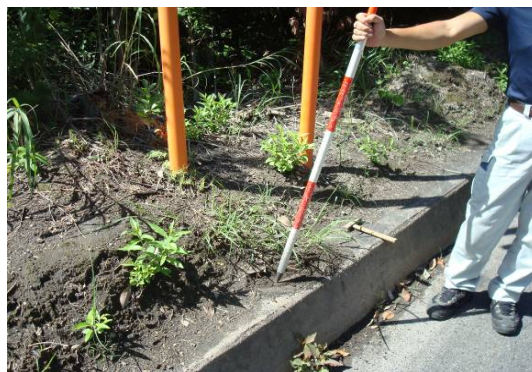
写真 2 設置許可申請用写真

現地調査での位置測定はハンディ GPS とノートパソコンに接続した GPS を併用した。また設置場所では、設置後ほぼ半永久的に使用することを考慮して、土台がしっかりとした場所を選定していった。そして、設置許可申請をするための、写真を撮っていった（写真 2）。

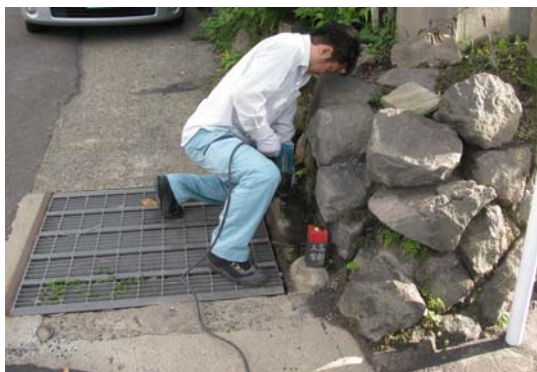
写真 3 水準点設置作業

今回の設置場所は全て、コンクリートの構造物上に設置するため、コンクリートドリル（φ8.5mm）で下穴を開け（写真 3）そこにコンクリートボンドを充填した。また構造物と接する金鉾部分にもコンクリートボンドを多めに塗布し、設置面と金鉾との間に隙間のできないように取り付けを行った。取り付け後、金鉾の上からハンマーでしっかり打ちつけて固定した。

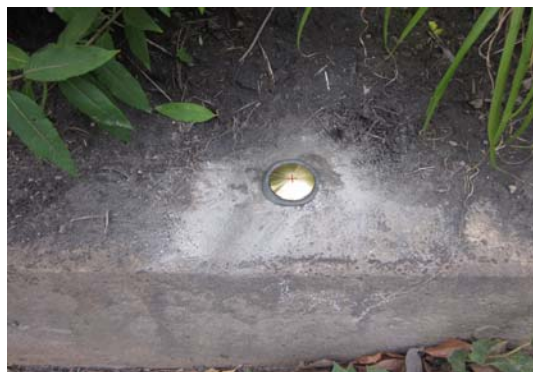
写真 4 水準点設置完了

設置後、点の記作成のため設置写真を撮った（写真 4）。

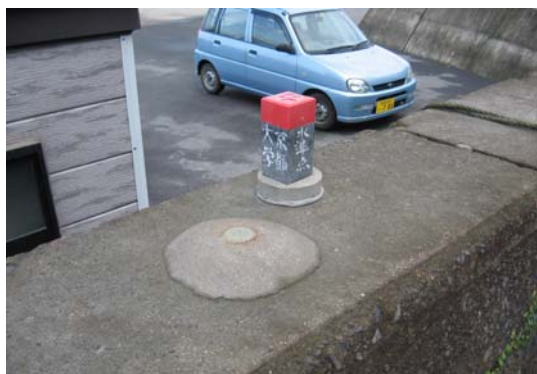
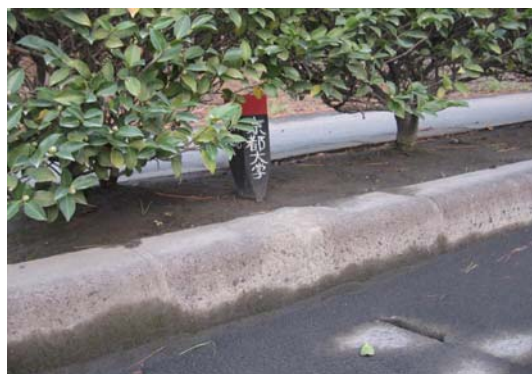
写真 5 様々な標柱写真①

桜島では、1年の中で数回、道路管理者から委託を受けた業者により、道路端の雑草除去および火山灰の除去作業が行われる。その時に水準点を壊されたり、傷つけられたりすることがある。それを未然に防ぐ対策として、各水準点に標柱を立てることにしている（写真5、6）。標柱を立てる前は、実際に壊されたり、傷つけられたりしたことが多々あったが、標柱を立ててからは、かなりそれを防げるようになった。

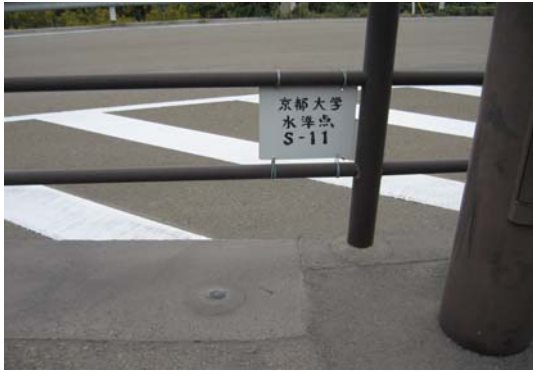
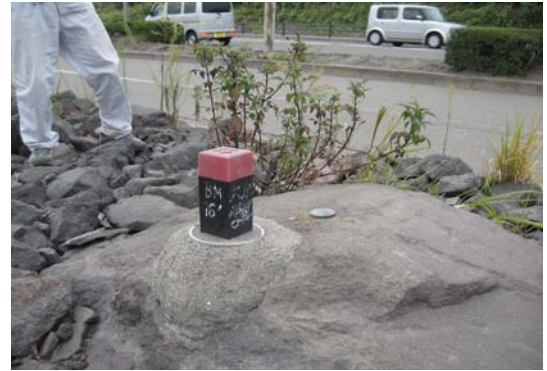
写真 6 様々な標柱写真②

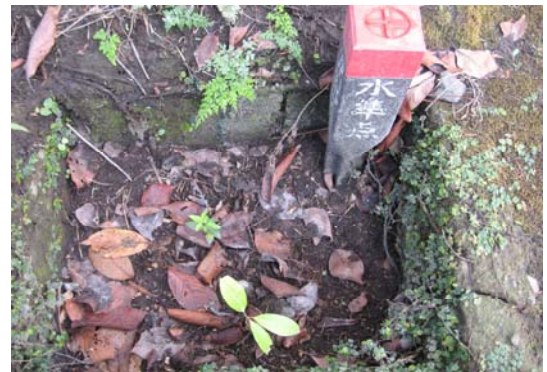
写真 8 S26 1957 年設置

水準点は設置後、特別の事由が無い限り、ほぼ半永久的に使用する。桜島では、約半世紀に涉って使用され続けている水準点もある（写真 7、8）。繰り返し行われている観測のなかで、水準点はなくてはならない大切なものであり、今まで諸先生方、先輩技術職員のご尽力により大切に守られてきた。この水準点を、今後も守りつづけていくよう努力していきたい。
